Babinsa Konang Atur R2 Yang Melintasi Jalan Ambles

AHSAN - BANGKALAN.KAMPAI.CO.ID

Mar 24, 2022 - 05:39

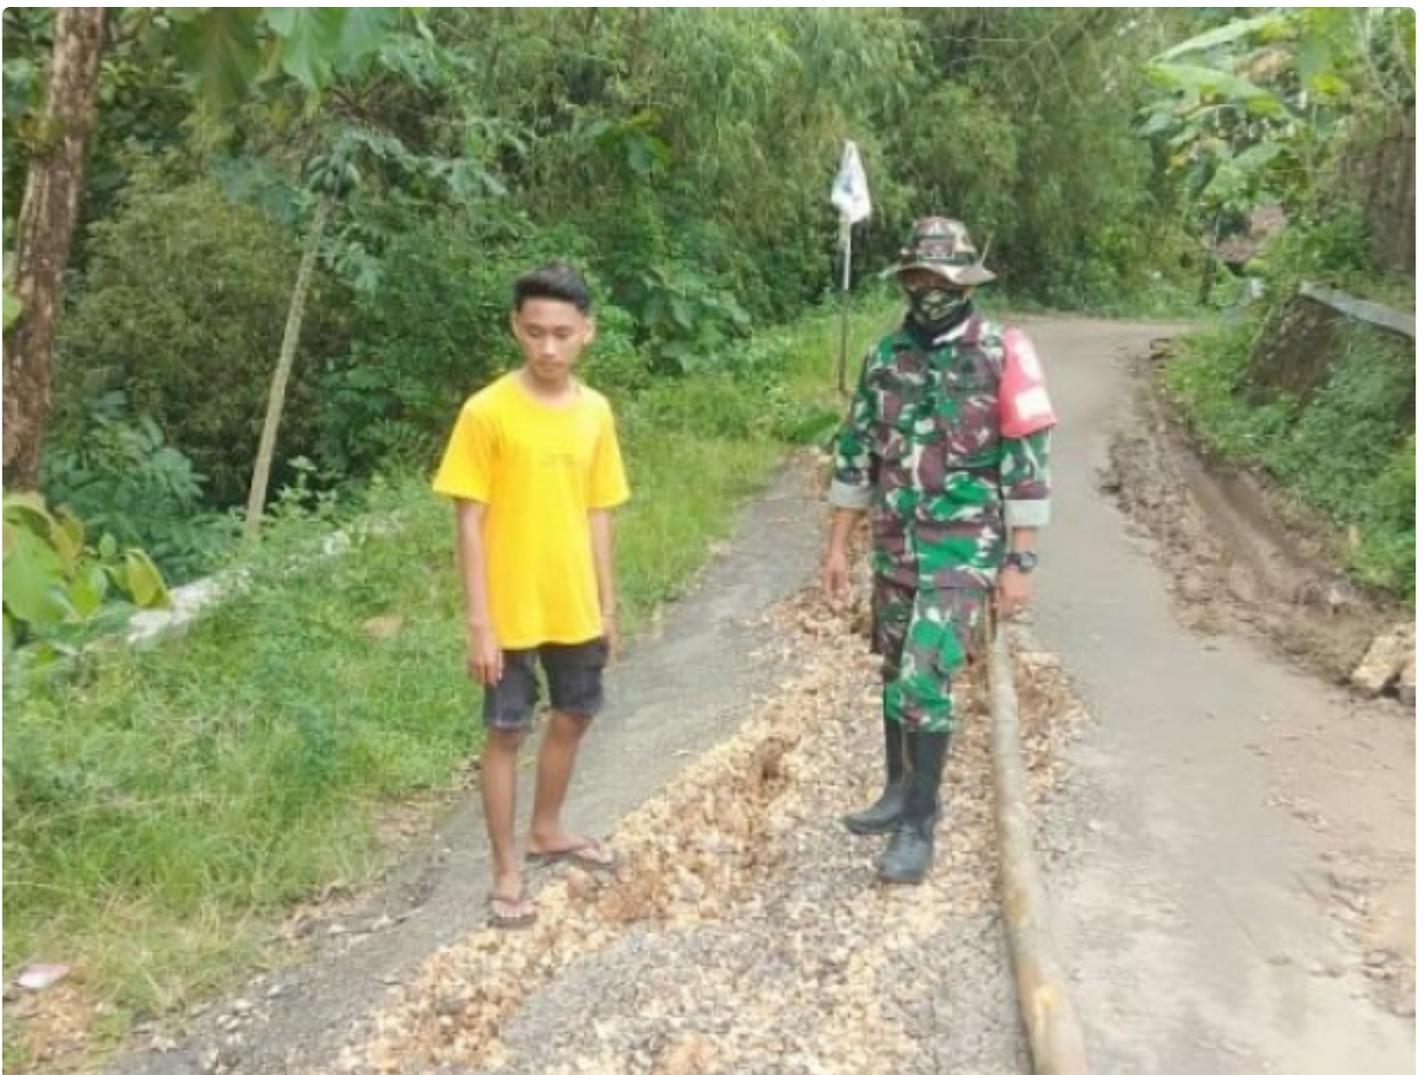
Babinsa Koramil 0829/11 Konang bersama warga memasang tanda agar kendaraan roda dua berhati-hati

Sementara itu, Danramil 0829/11 Konang, Kapten Arh Kristanto menyampaikan, “Benar telah terjadi jalan longsor atau ambles dengan kerusakan kurang lebih sepanjang sekitar 75 Meter. Hal tersebut diakibatkan oleh turunnya struktur tanah di jalan tersebut yang diperkirakan karena derasnya air dari ketinggian dan terkikisnya tanah karena aliran sungai.” Papar Danramil.

“Sampai saat ini jalan tersebut hanya bisa dilewati roda dua dengan sistem buka tutup. Untuk kendaraan roda empat belum bisa melalui jalan yang rusak tersebut. Babinsa, Babinkamtibmas dan dibantu oleh warga setempat secara bergantian mengatur kelancaran jalan. Untuk proses perbaikan masih menunggu petunjuk dan hasil koordinasi dengan kepala desa Konang.” Pungkas Danramil 0829/11 mengakhiri.

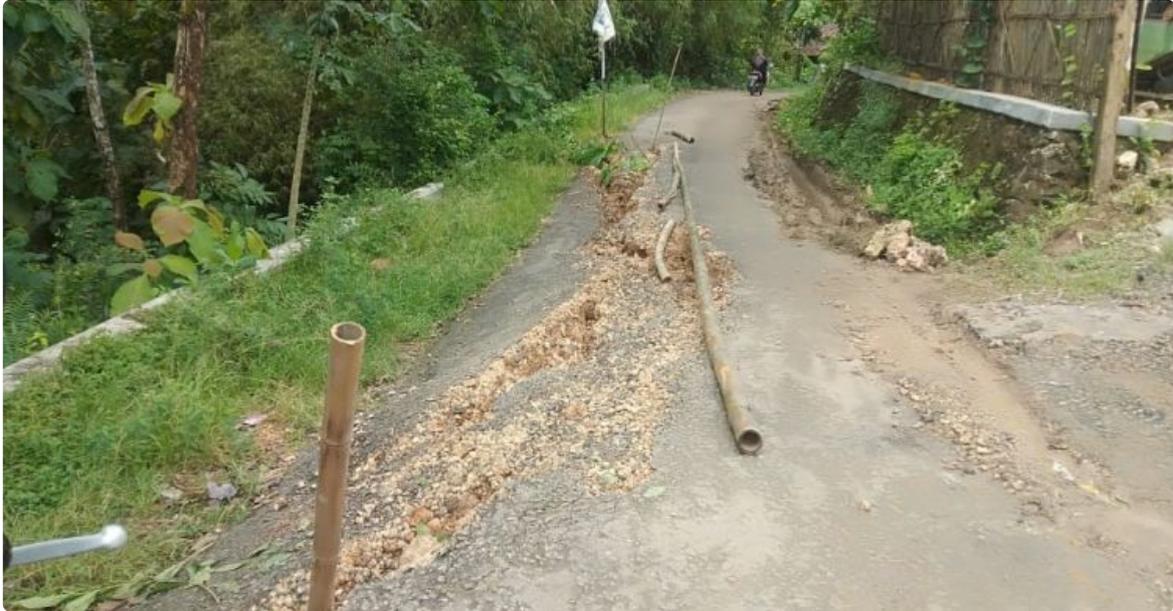
BANGKALAN, - Ruas jalan yang menjadi penghubung antar Desa di wilayah Kecamatan Konang terpaksa tidak dapat dilalui. Pasalnya pada hari Selasa (22/03/2022) malam sekitar pukul 20.00 WIB, terjadi hujan lebat yang mengakibatkan ruas jalan di Dusun Konang Timur, Desa Konang, kecamatan Konang, Kabupaten Bangkalan mengalami kerusakan dan longsor sehingga tidak dapat dilalui kendaraan beroda empat.
